「2011.3.11 そのとき、まちは…」

●第1章 写真で見る栄町の被害状況

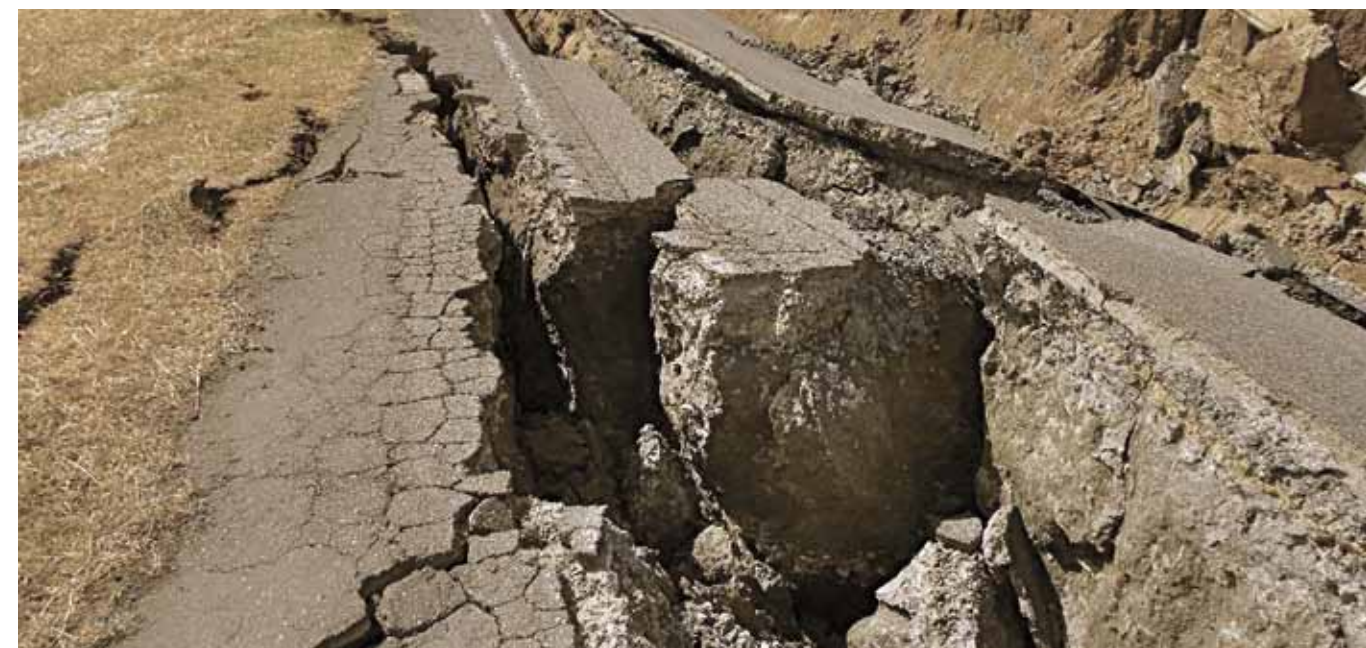
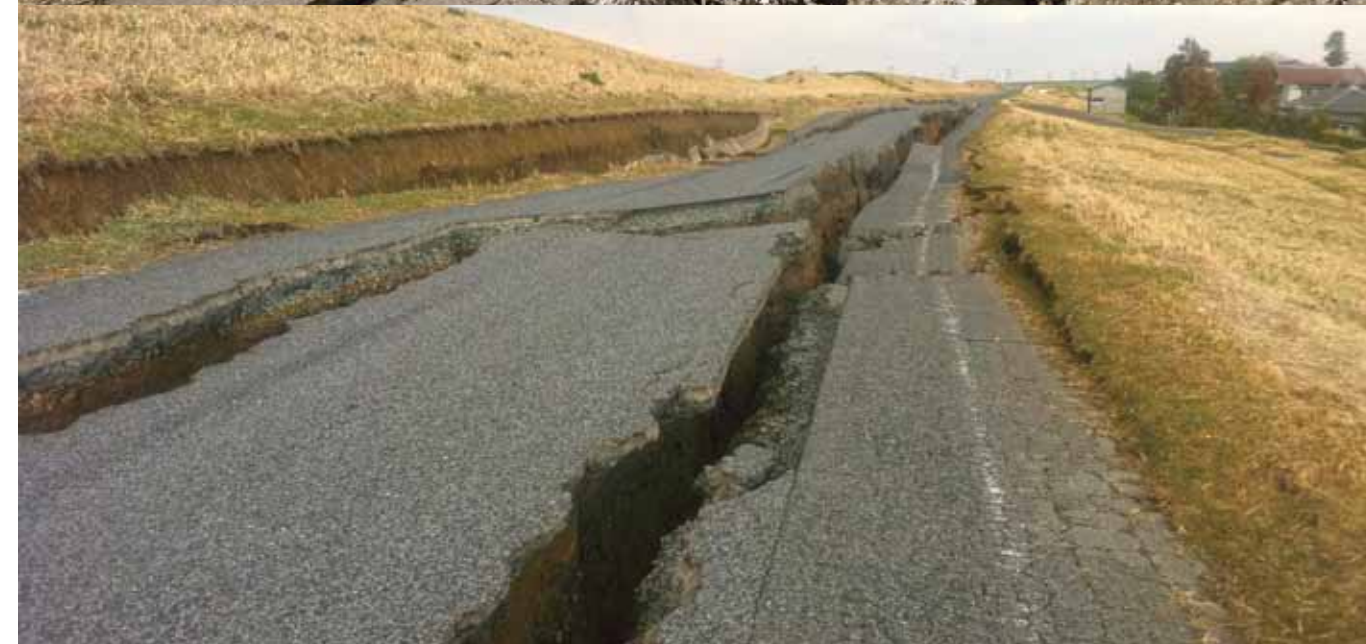
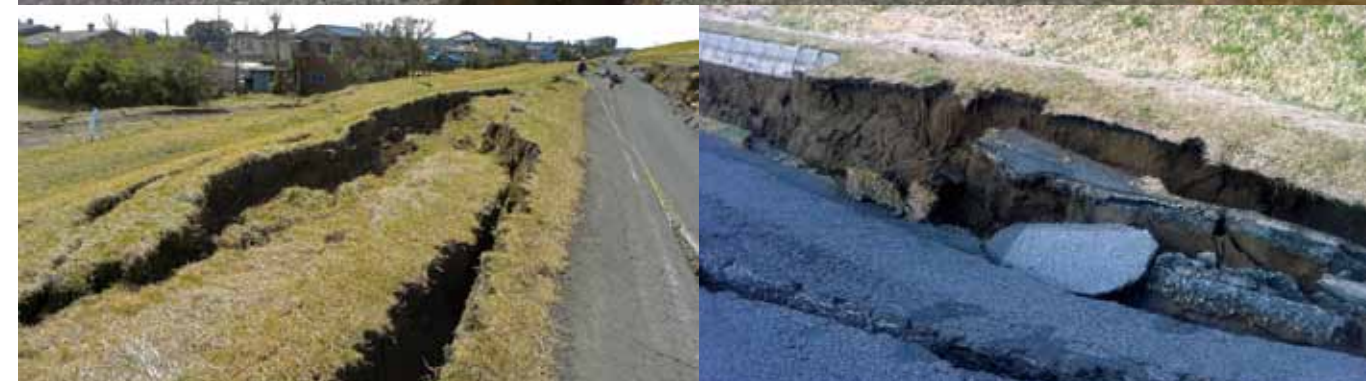
三和地区：利根川堤防沿いの道路が崩落

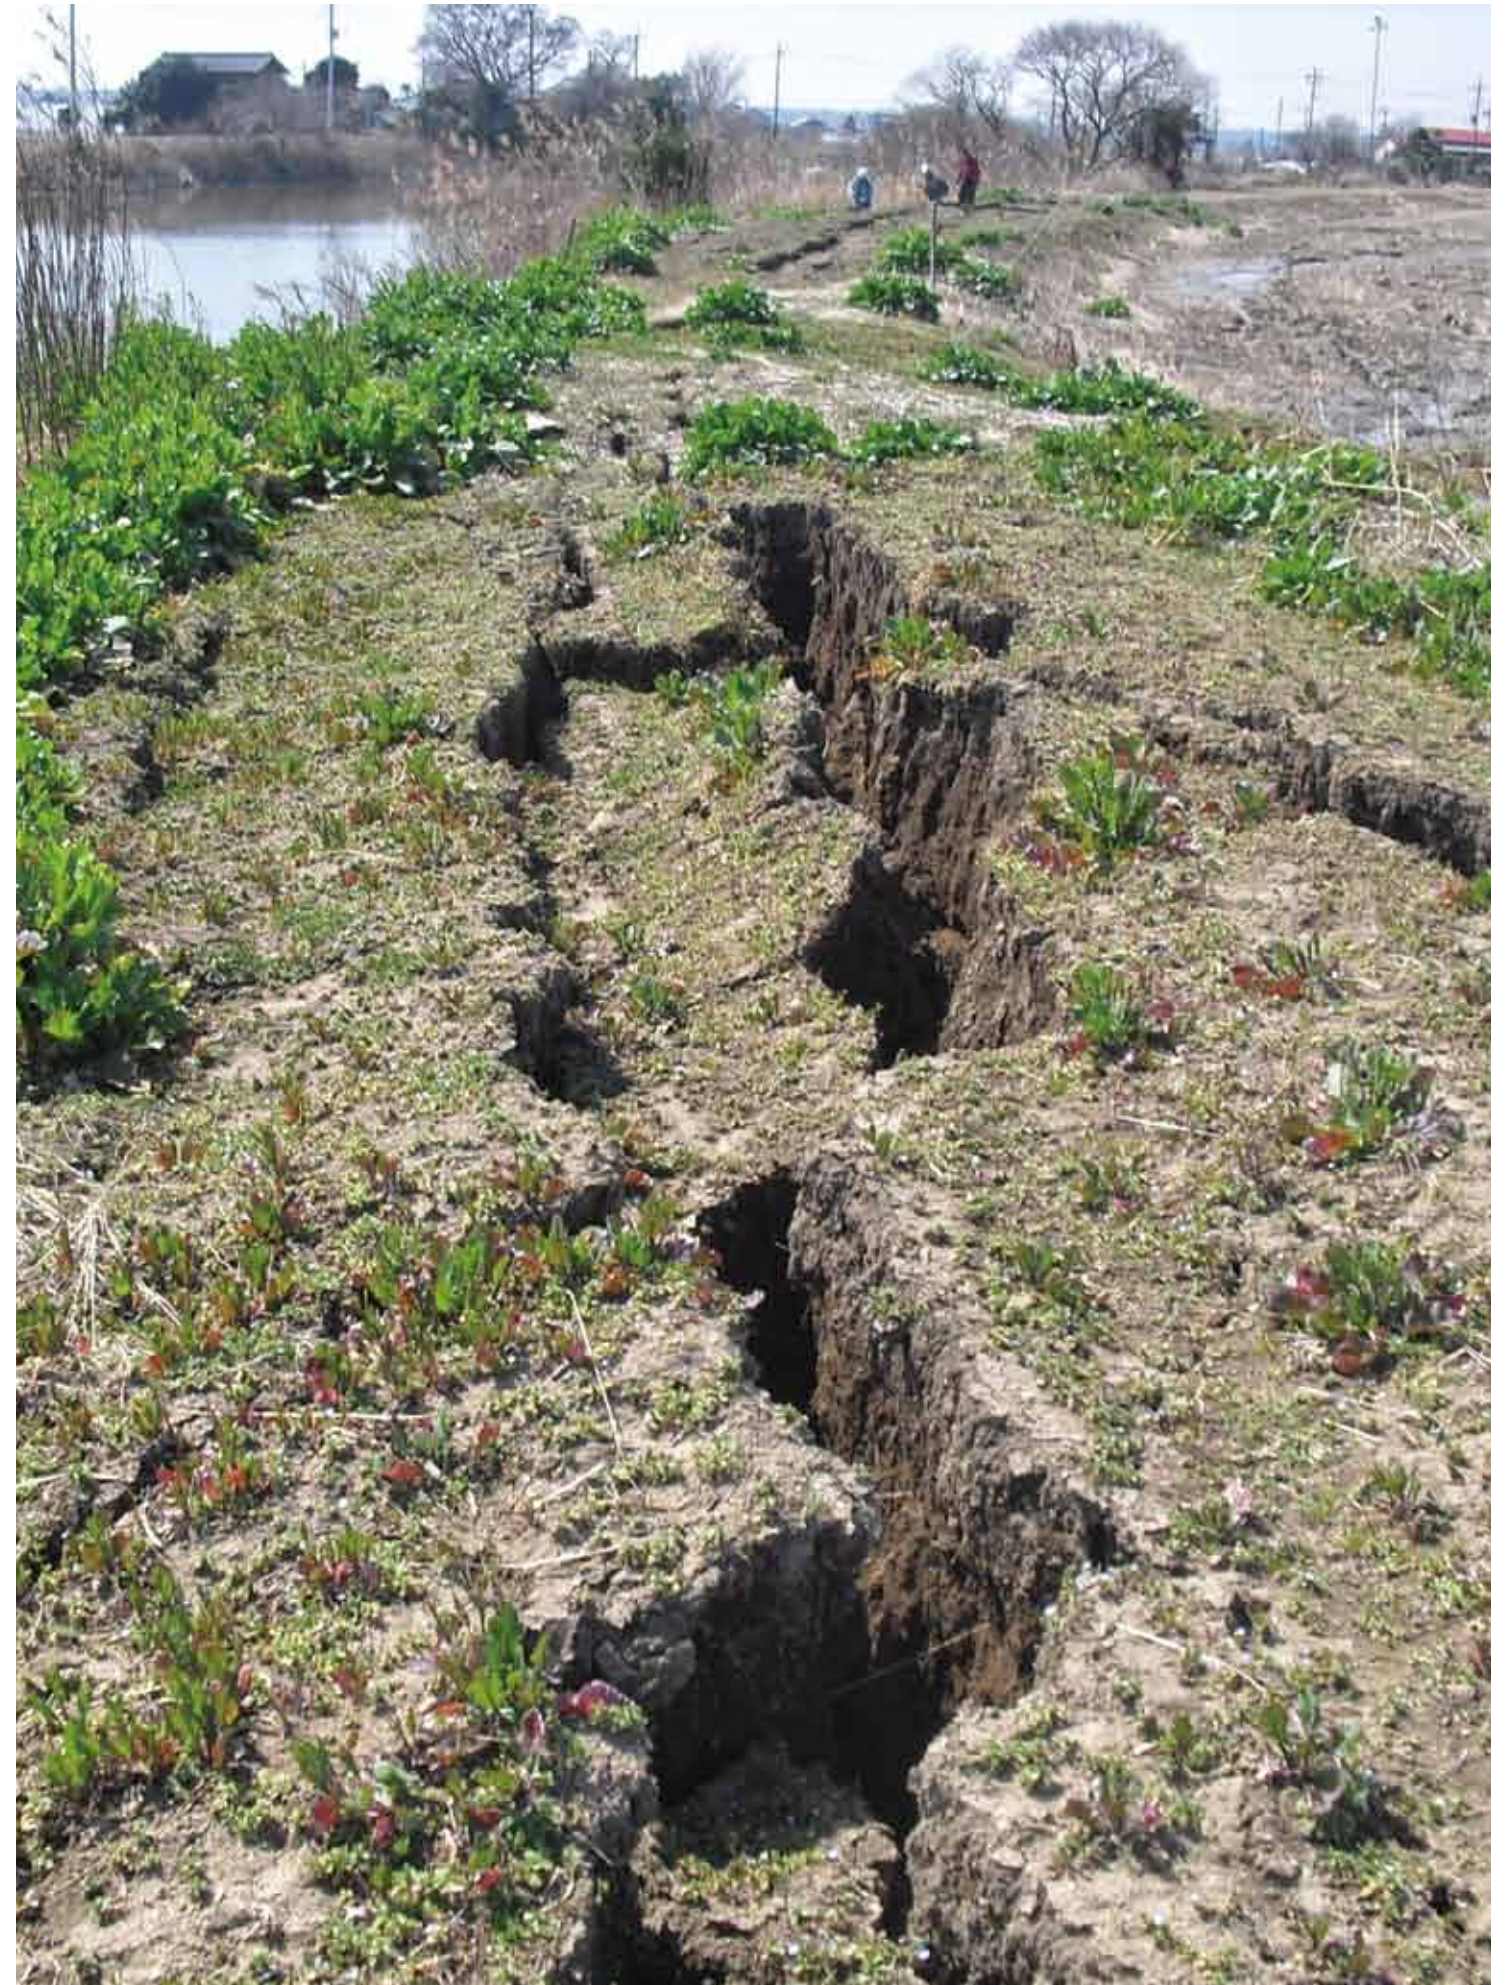
向洲地区：長門川堤防では地割れを起こした

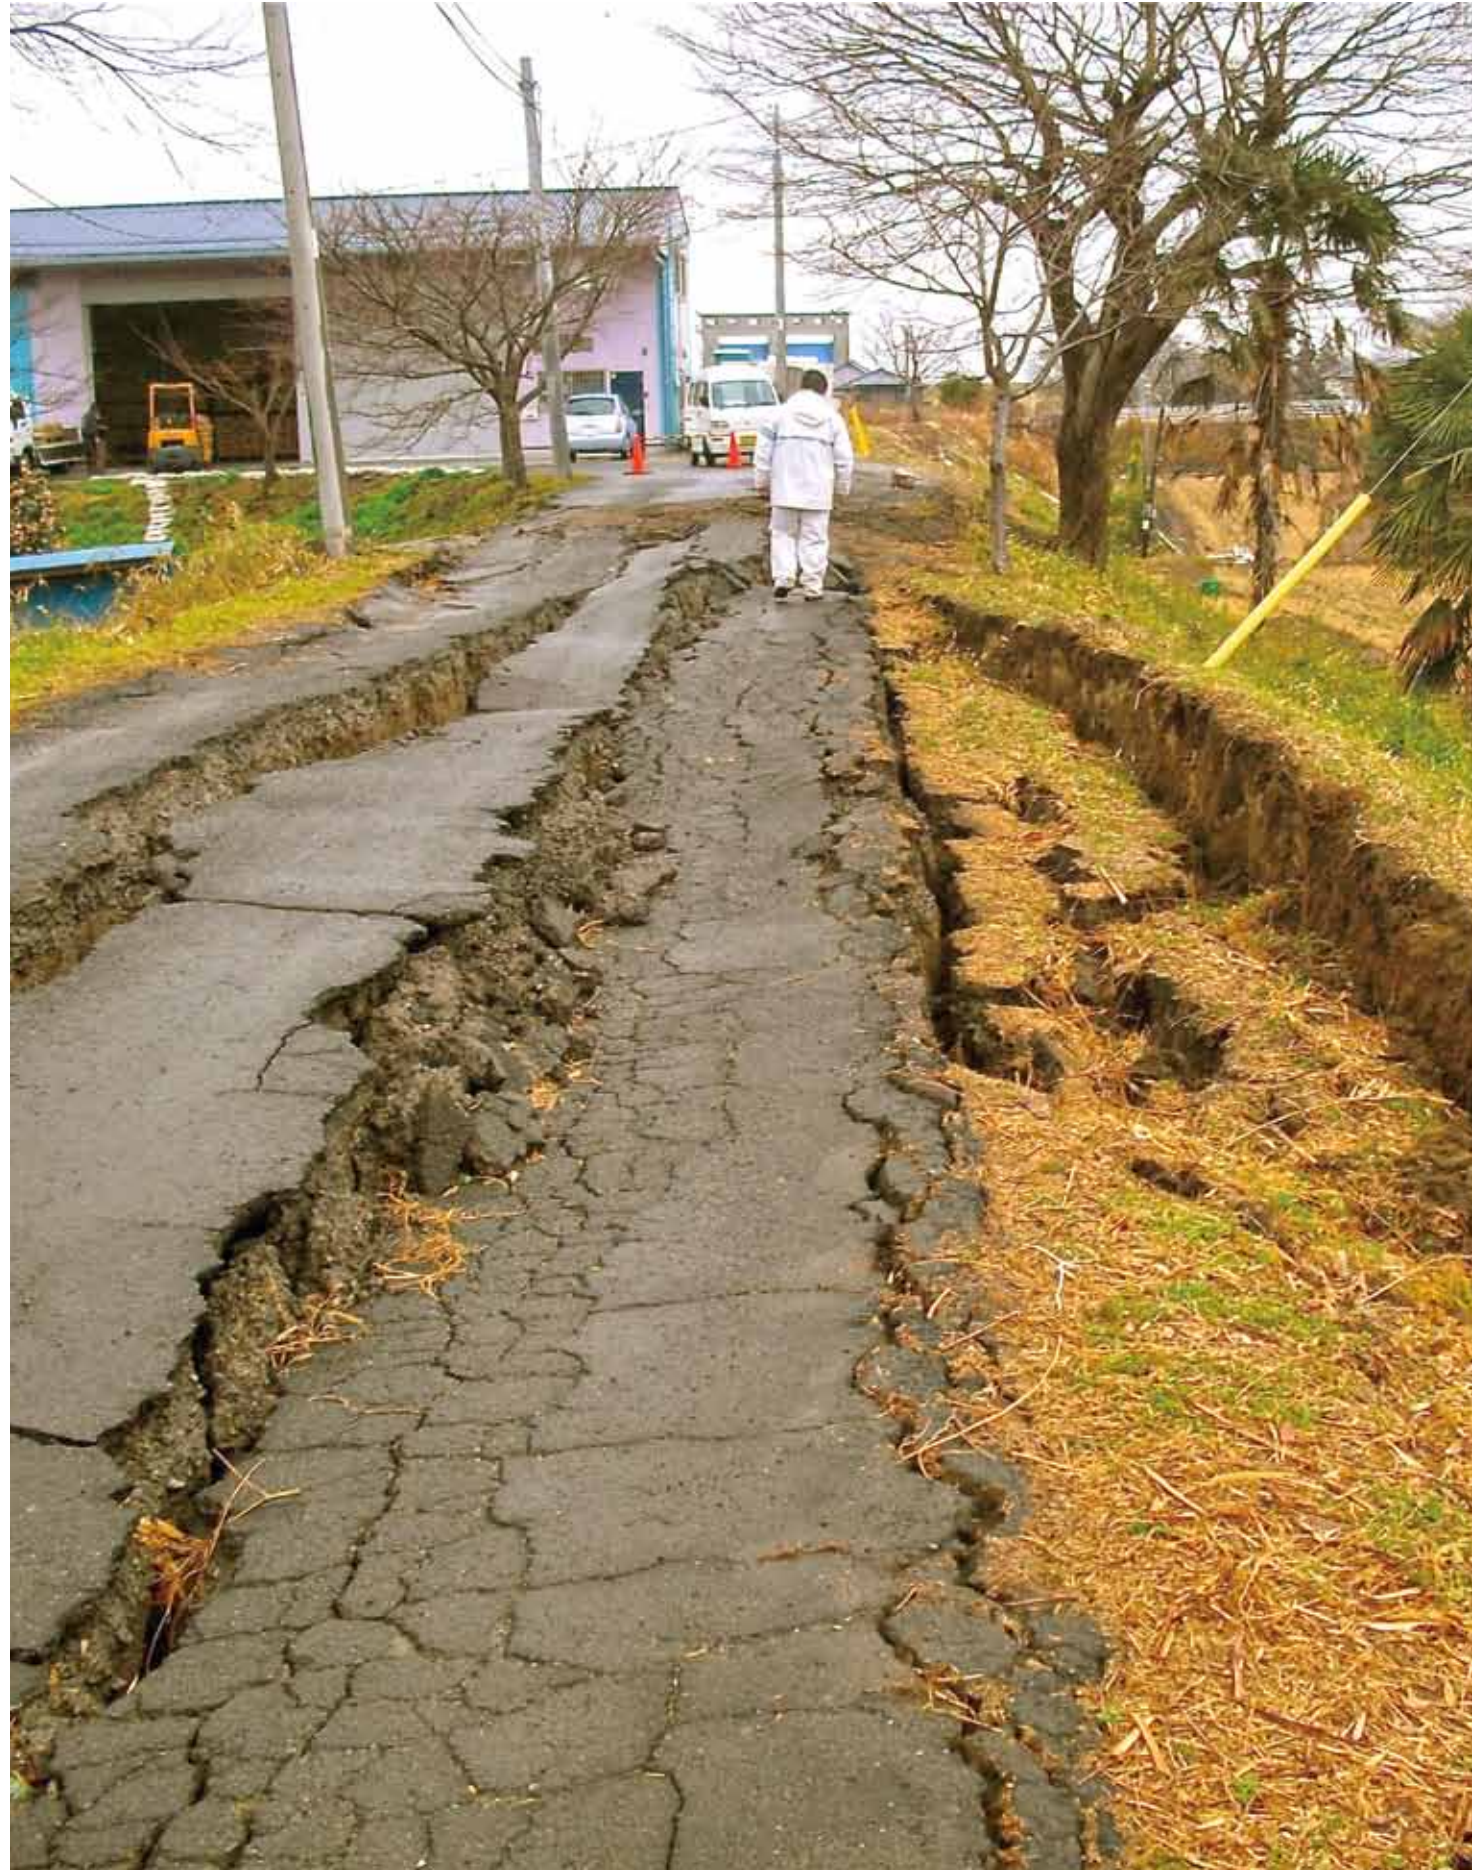
和田地区：旧利根川堤防緑耕舎付近の道路が断裂し、通行止めとなった

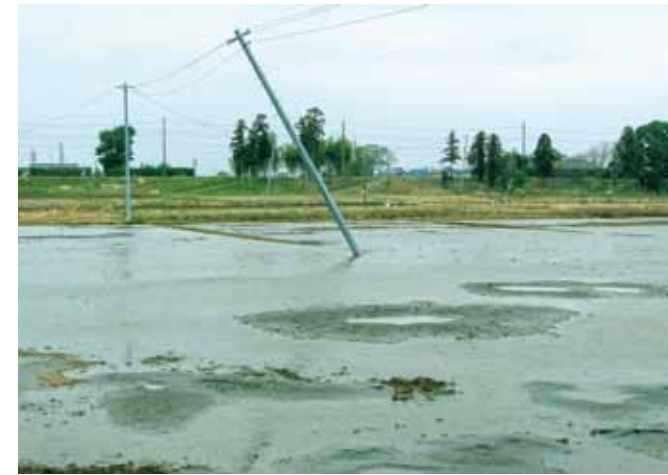
出津地区：水田が液状化し、電柱が大きく傾いた

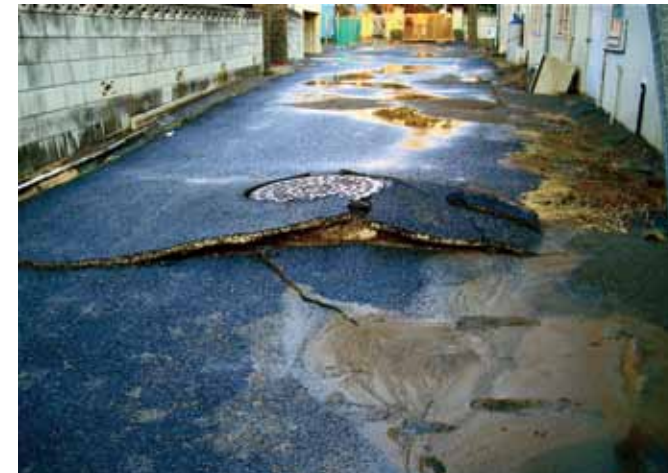
旧保健センター脇の液状化

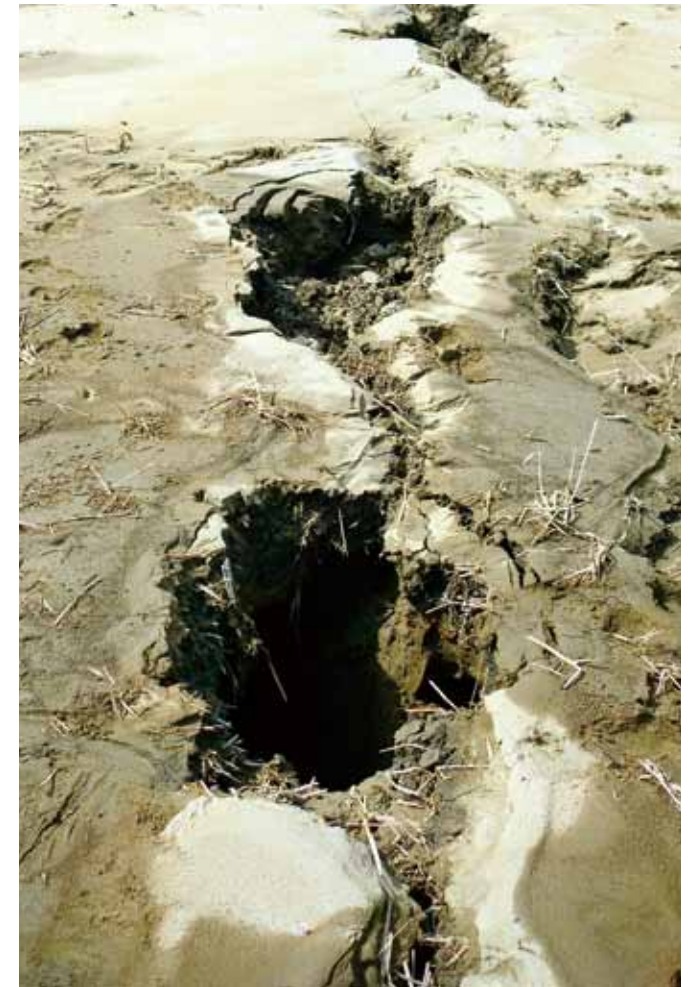
布鎌地区：液状化現象が発生した

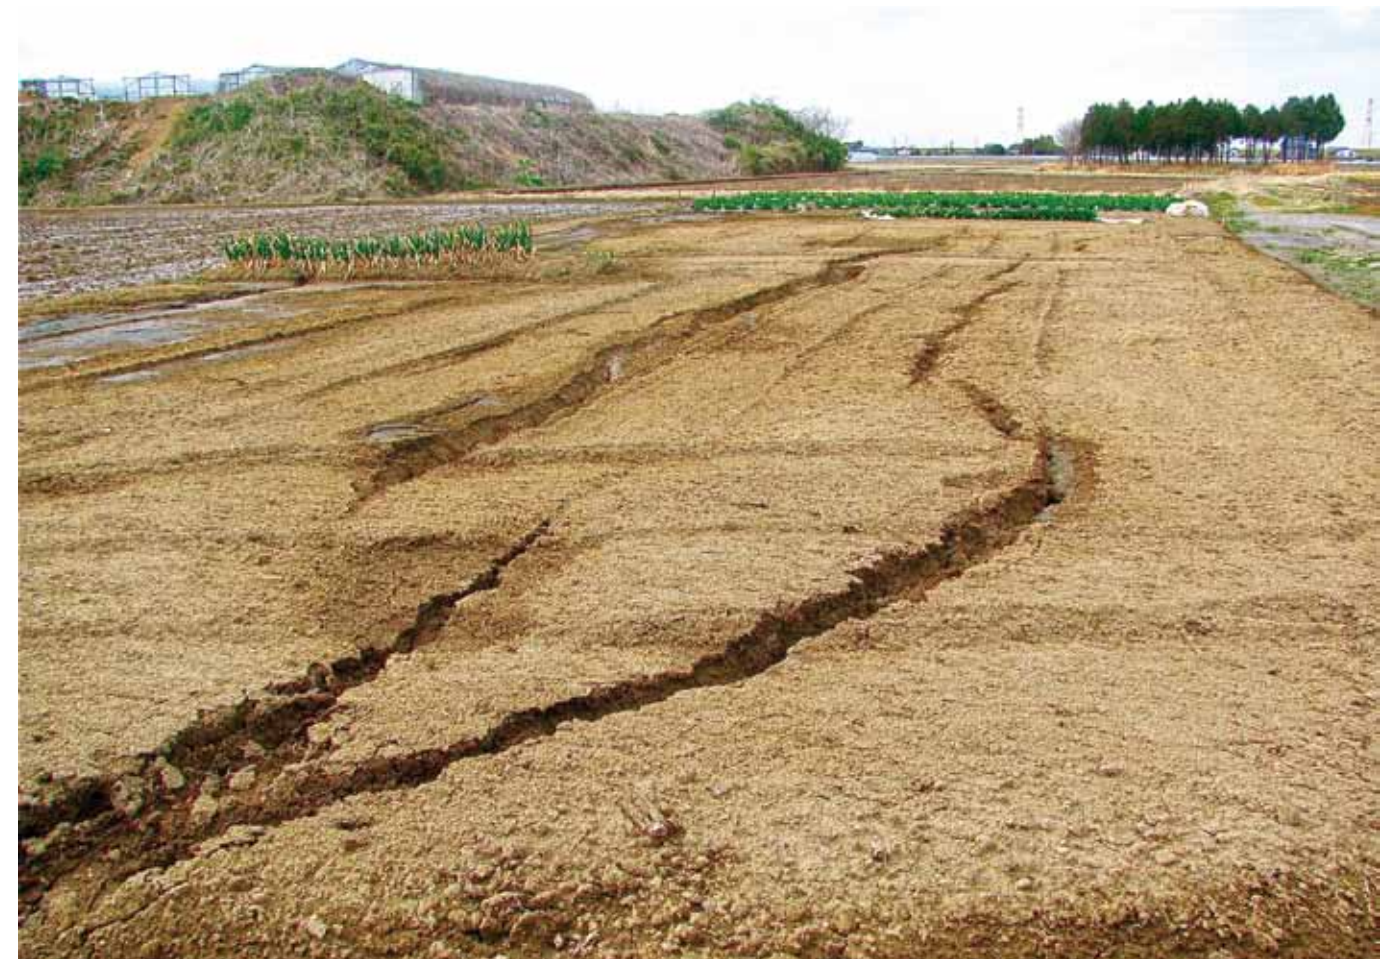
出津地区：畑地にも亀裂が走った

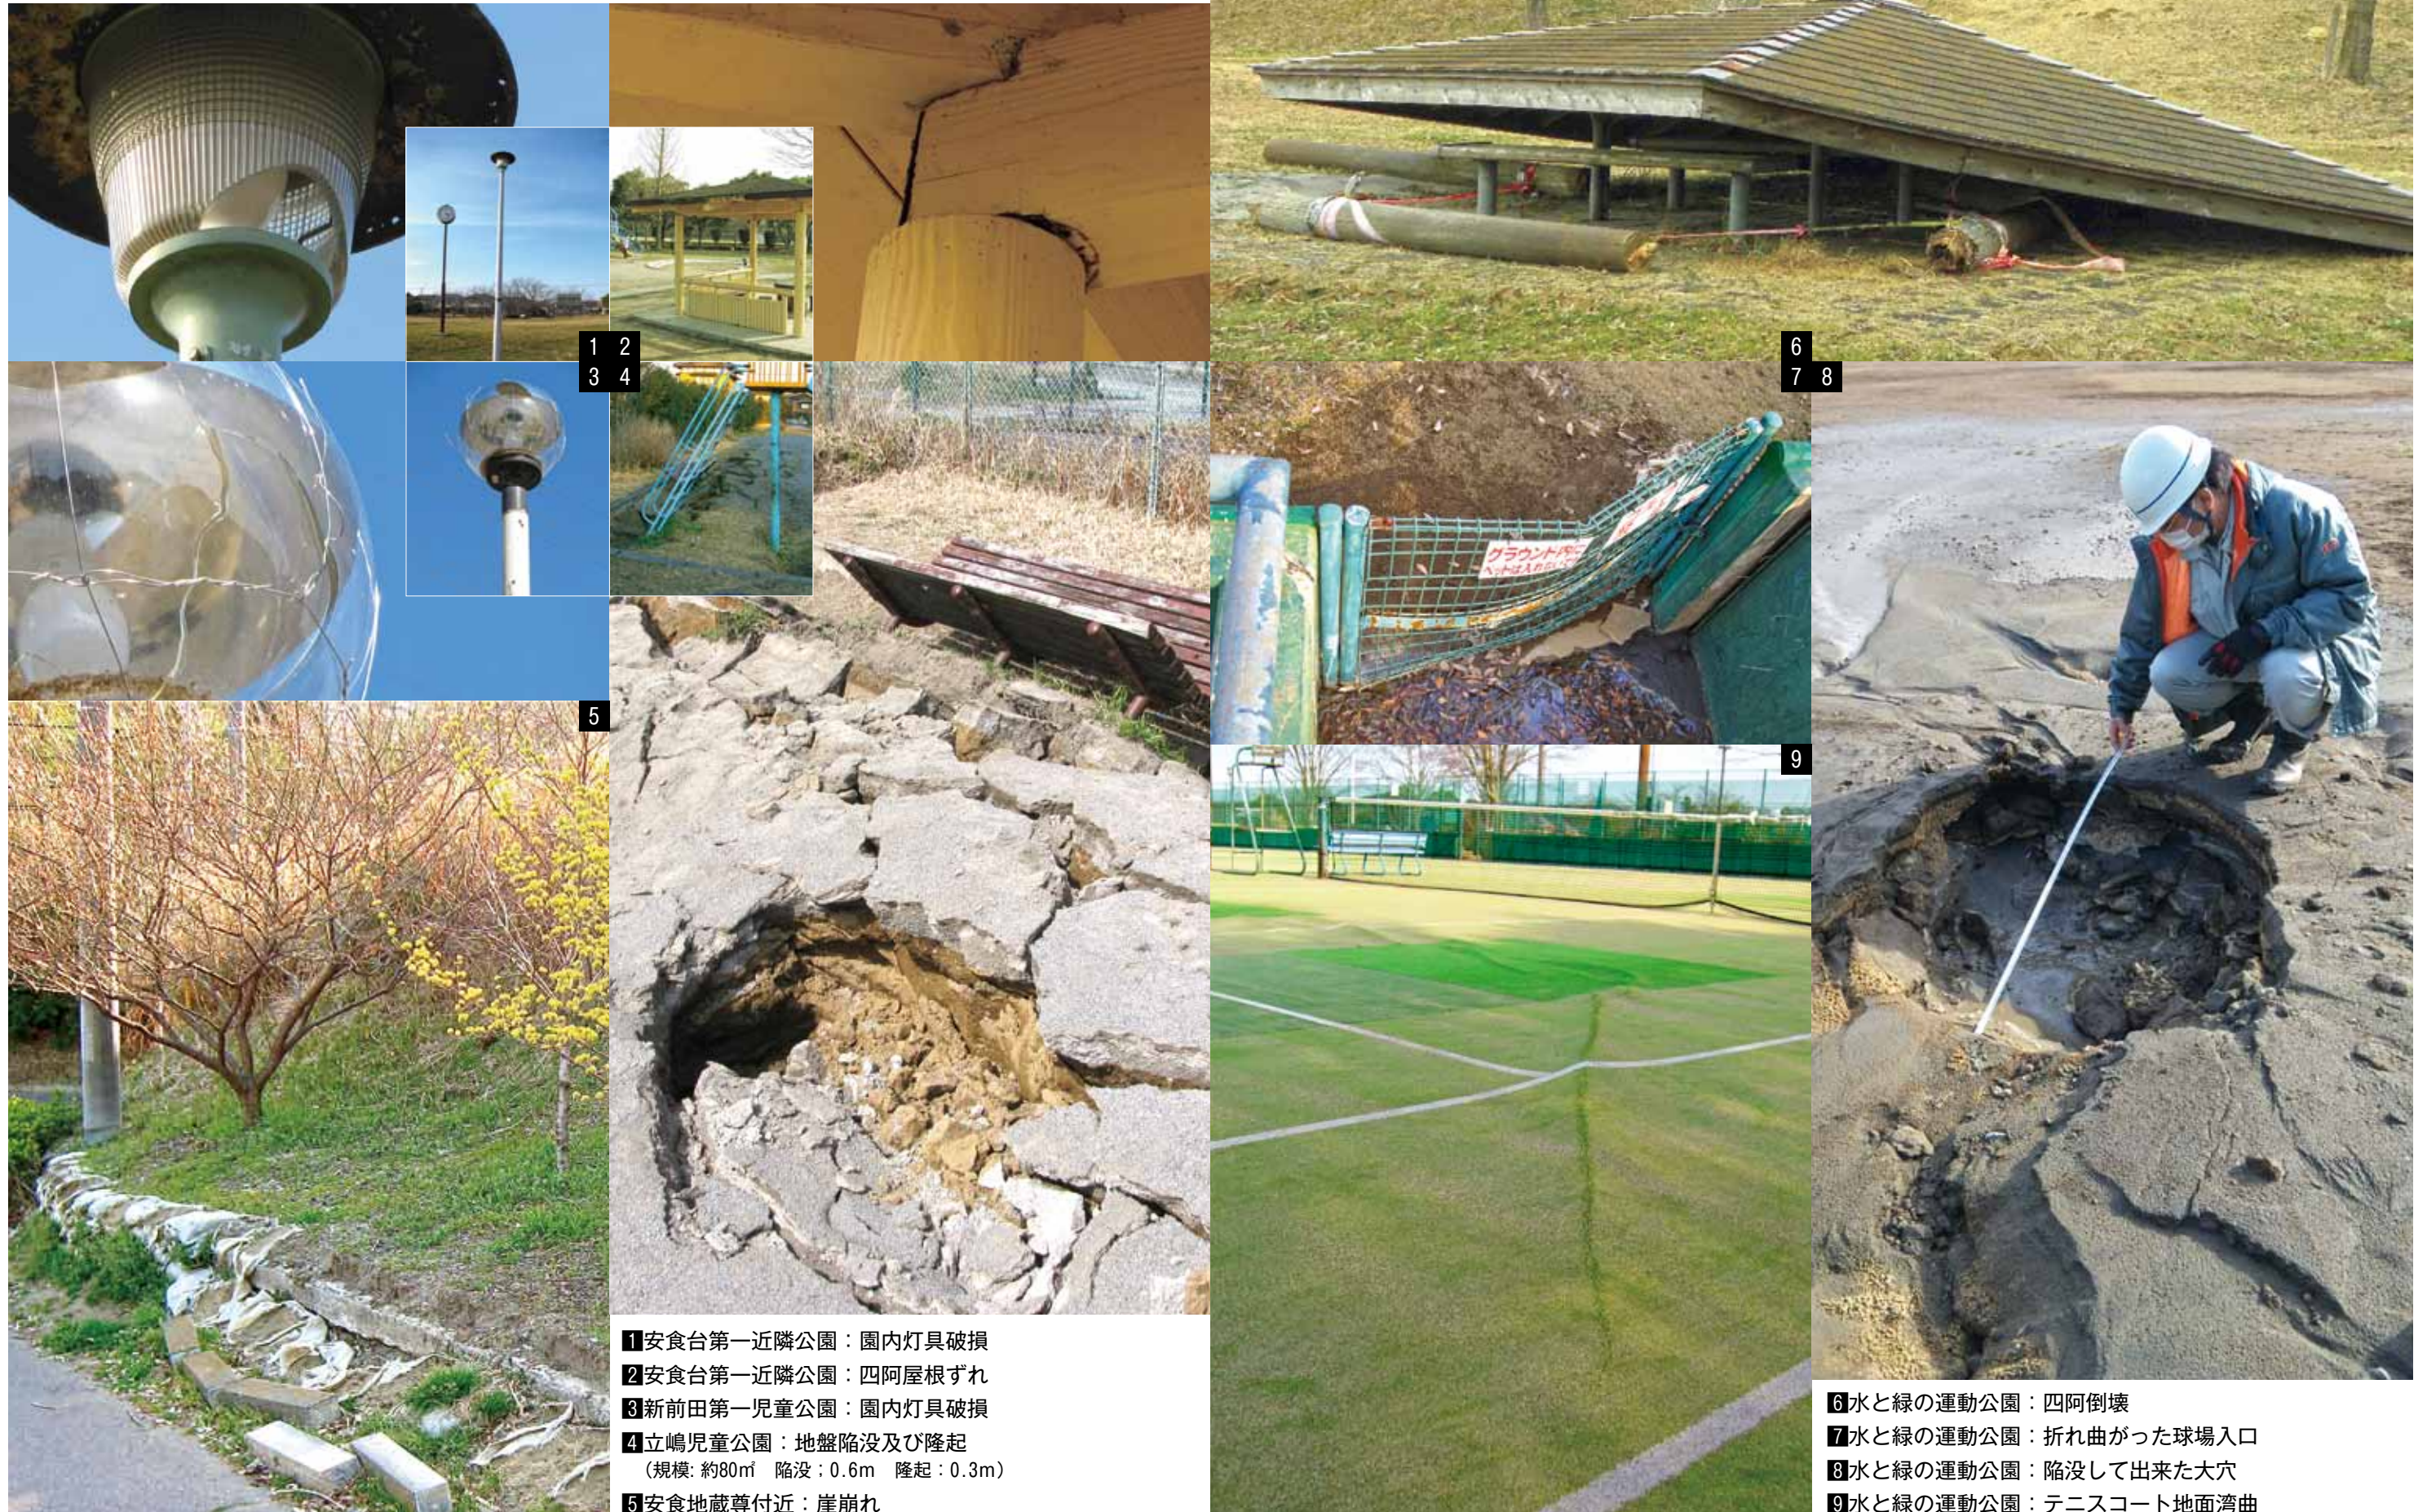
1安食台第一近隣公園：園内灯具破損
2安食台第一近隣公園：四阿屋根ずれ
3新前田第一児童公園：園内灯具破損
4立嶋児童公園：地盤陥没及び隆起
 (規模: 約80㎡ 陥没: 0.6m 隆起: 0.3m)
5安食地藏尊付近：崖崩れ

6水と緑の運動公園：四阿倒壊
7水と緑の運動公園：折れ曲がった球場入口
8水と緑の運動公園：陥没して出来た大穴
9水と緑の運動公園：テニスコート地面湾曲

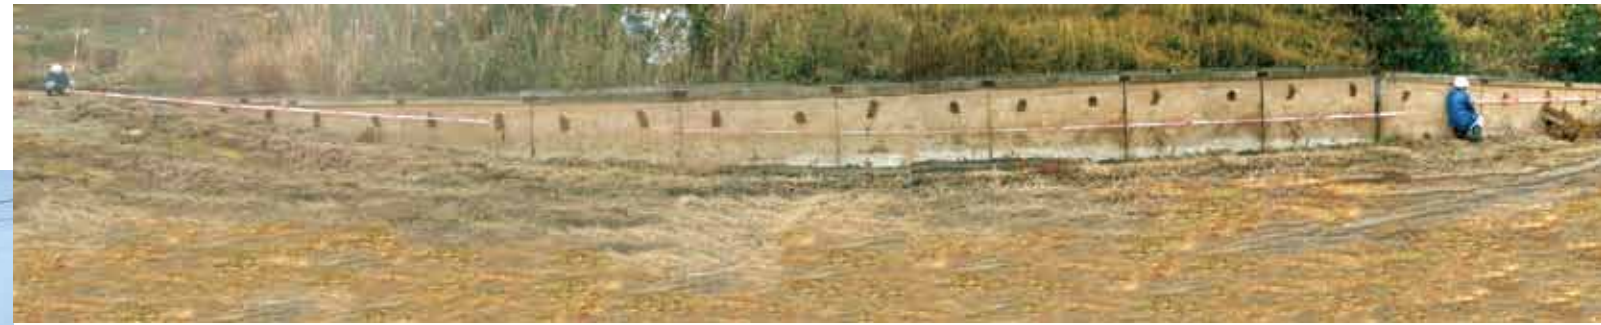
長門川5号雨水幹線の液状化現象。開水渠隆起によって排水機能が低下した

第2号長門川五号雨水幹線
 状況：液状化による雨水開渠浮上による排水機能低下
 復旧延長 L=36.0m
 水路築造工（W=2,800mm H=1,600mm）L=36m
 仮設道路工 L=105m
 水替工 1箇所

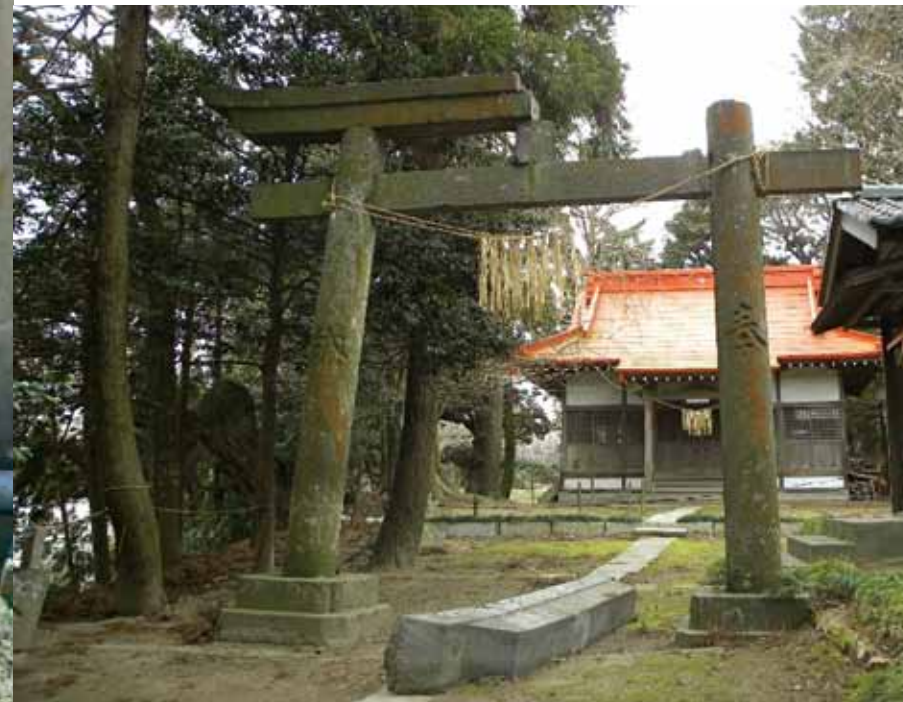
西地区：布鎌惣社水神社では鳥居が一部崩壊した
