| 橋梁名 | 路線名 | 所在地 | 起点側 | 緯度 | 35° 50′ 00″ | | |
|---|---|---|---|---|---|---|--|
| 田中橋<br>(フリガナ)タッチウハシ | 2010号線 | 栄町安食字田中2380-128 | | | | | |
| 千葉県栄町建設課 | 2017.9.27 | JR成田線・町道 | 有 | 一般道 | その他 | 無 | |

点検者 国際航業株式会社

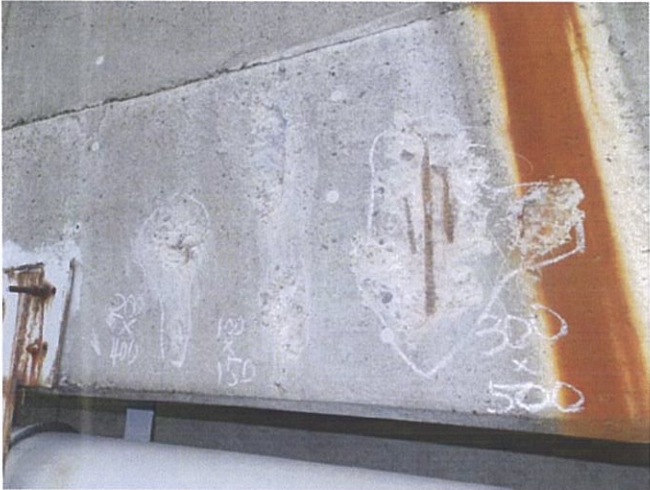
| 点検時に記録 | | | | 措置後に記録 | | |
|---|---|---|---|---|---|---|
| その他 | Ⅱ | 剥離・鉄筋露出、土砂詰り | 写真1、地覆(径間4)/写真2 舗装(径間4)/写真3 排 | | | |

| 点検時に記録 | | 措置後に記録 | |
|---|---|---|---|
| Ⅱ | 地覆側面にコンクリートの剥落が見られる。跨道橋のため<br>第三者予防措置の観点から剥落防止対策などの補修が必要である | | |

| その他(地覆)【判定区分：Ⅱ】 | | その他(舗装)【判定区分：Ⅱ】 | |

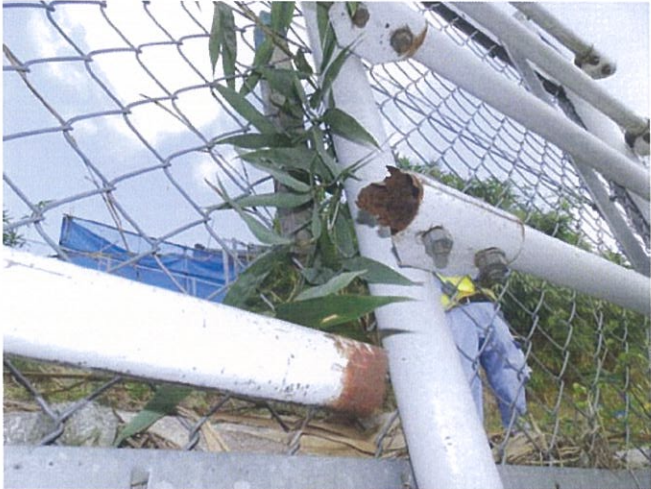
| 点検時に記録 | | | | 措置後に記録 | | |
|---|---|---|---|---|---|---|
| その他 | Ⅱ | 破断 | 写真1、防護柵 | | | |

| 点検時に記録 | | 措置後に記録 | |
|---|---|---|---|
| Ⅱ | 腐食の進行により防護柵が破断しているため部材交換を行うことが望ましい | | |

| 【判定区分: Ⅱ】 | | 【判定区分: 】 | |

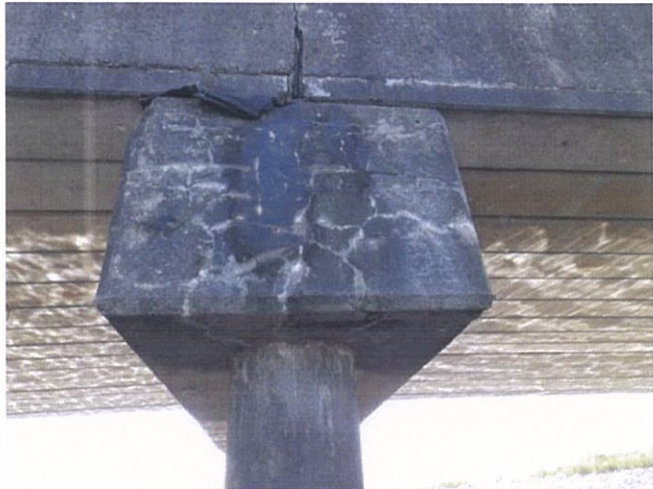
梁部02

| 点検時に記録 | | | | 措置後に記録 | | |
|---|---|---|---|---|---|---|
| 下部構造 | Ⅱ | ひびわれ | 写真1、梁部02(径間1) | | | |

| 点検時に記録 | | 措置後に記録 | |
|---|---|---|---|
| (判定区分)<br>Ⅱ | (所見等) 橋脚梁部に遊離石灰を伴う格子状のひびわれが生じている<br>アルカリ骨材反応の恐れがあるため継続的に観察・調査する必要がある | (再判定区分) | (再判定実施年月日) |

| 下部構造【判定区分：Ⅱ】 | | 【判定区分：】 | |

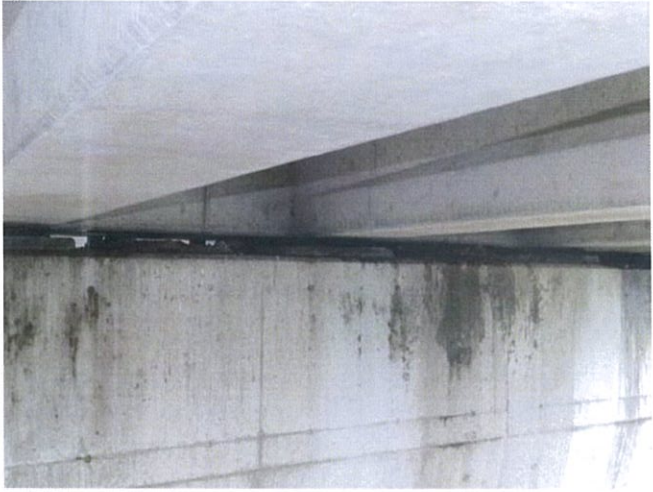
| 点検時に記録 | | | | 措置後に記録 | | |
|---|---|---|---|---|---|---|
| 下部構造 | Ⅱ | その他(鳥のフン害) | 写真1、梁部02(径間2) | | | |

| 下部構造【判定区分：Ⅱ】 | | その他(伸縮装置)【判定区分：Ⅱ】 | |

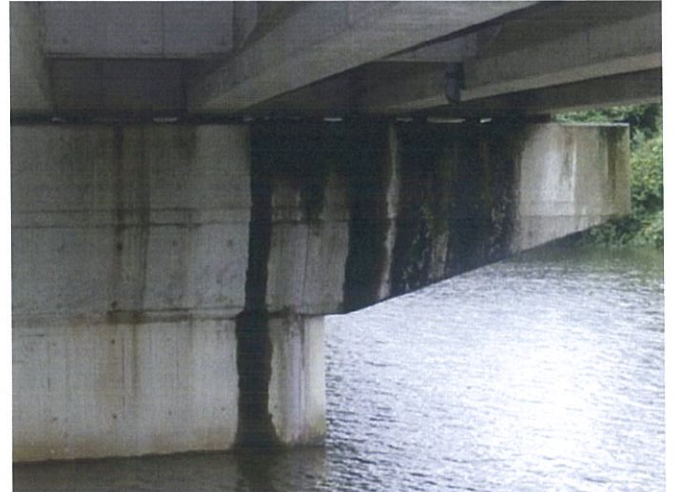
| 点検時に記録 | | | | 措置後に記録 | | |
|---|---|---|---|---|---|---|
| その他 | Ⅱ | その他(漏水・滲水)、その他(土砂詰り)、その他(破断) | 写真2、伸縮装置(径間1)/写真3 排水ます(径間1)/写真 | | | |

| 点検時に記録 | | 措置後に記録 | |
|---|---|---|---|
| Ⅱ | 目地部の欠損などの影響により伸縮装置からの漏水が見られる<br>予防保全の観点から目地材充填や断面修復などの補修を行うことが望ましい | | |

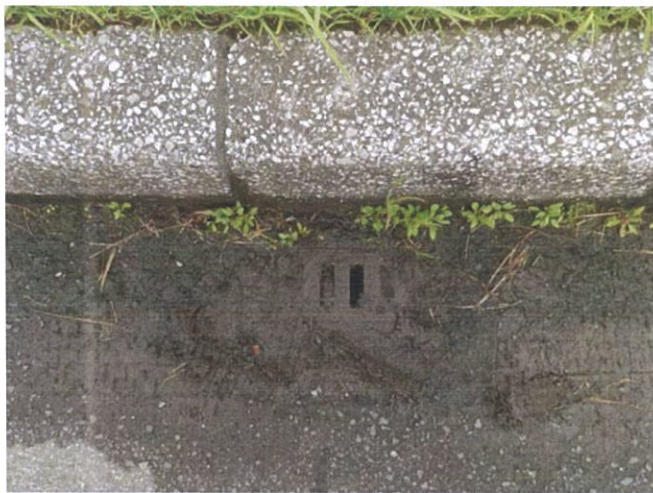
| 下部構造【判定区分：Ⅱ】 | | その他(伸縮装置)【判定区分：Ⅱ】 | |
|---|---|---|---|
| その他(排水ます)【判定区分：Ⅱ】 | | その他(排水管)【判定区分：Ⅱ】 | |
