| 橋梁名 | 路線名 | 所在地 | 起点側 | 緯度 | 35° 50′ 00″ | | |
|---|---|---|---|---|---|---|--|
| 田中橋<br>(フリガナ)タッチウハシ | 2010号線 | 栄町安食字田中2380-128 | | | | | |
| 千葉県栄町建設課 | 2017.9.27 | JR成田線・町道 | 有 | 一般道 | その他 | 無 | |

点検者 国際航業株式会社

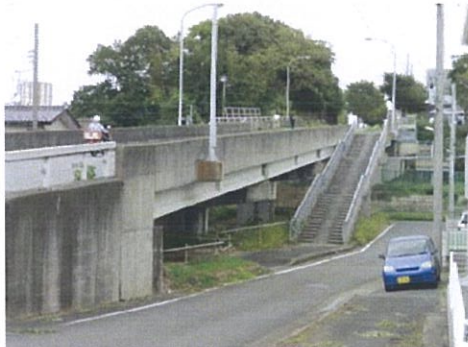
| 点検時に記録 | | 措置後に記録 | |
|---|---|---|---|
| Ⅱ | 地覆側面にコンクリートの剥落が見られる。跨道橋のため<br>第三者予防措置の観点から剥落防止対策などの補修が必要である | | |

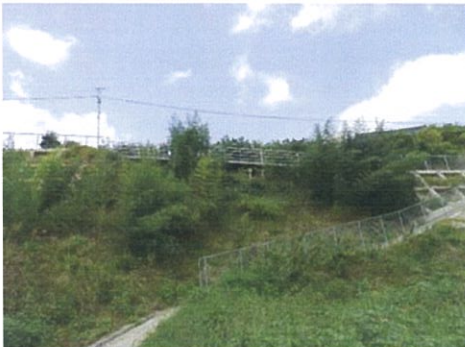
| 点検時に記録 | | 措置後に記録 | |
|---|---|---|---|
| Ⅱ | 腐食の進行により防護柵が破断しているため部材交換を行うことが望ましい | | |

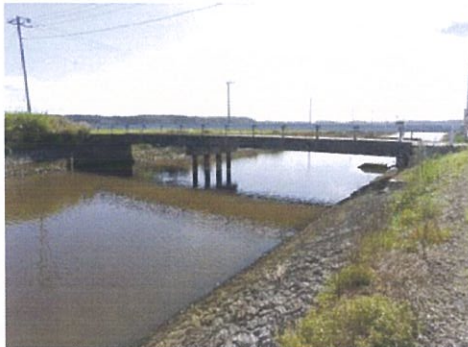
| 点検時に記録 | | 措置後に記録 | |
|---|---|---|---|
| (判定区分)<br>Ⅱ | (所見等) 橋脚梁部に遊離石灰を伴う格子状のひびわれが生じている<br>アルカリ骨材反応の恐れがあるため継続的に観察・調査する必要がある | (再判定区分) | (再判定実施年月日) |

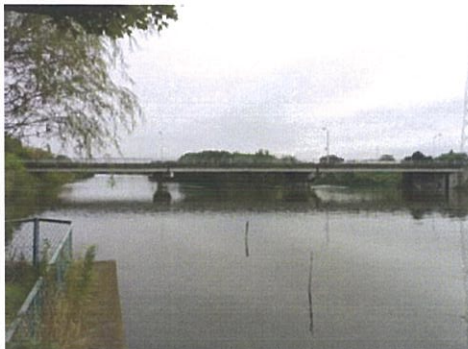
| 点検時に記録 | | 措置後に記録 | |
|---|---|---|---|
| Ⅱ | 目地部の欠損などの影響により伸縮装置からの漏水が見られる<br>予防保全の観点から目地材充填や断面修復などの補修を行うことが望ましい | | |
